久盛电气股份有限公司
X 射线实时成像检测装置项目
竣工环境保护验收监测表

建设单位：久盛电气股份有限公司

编制单位：浙江环安检测有限公司

2023 年 09 月

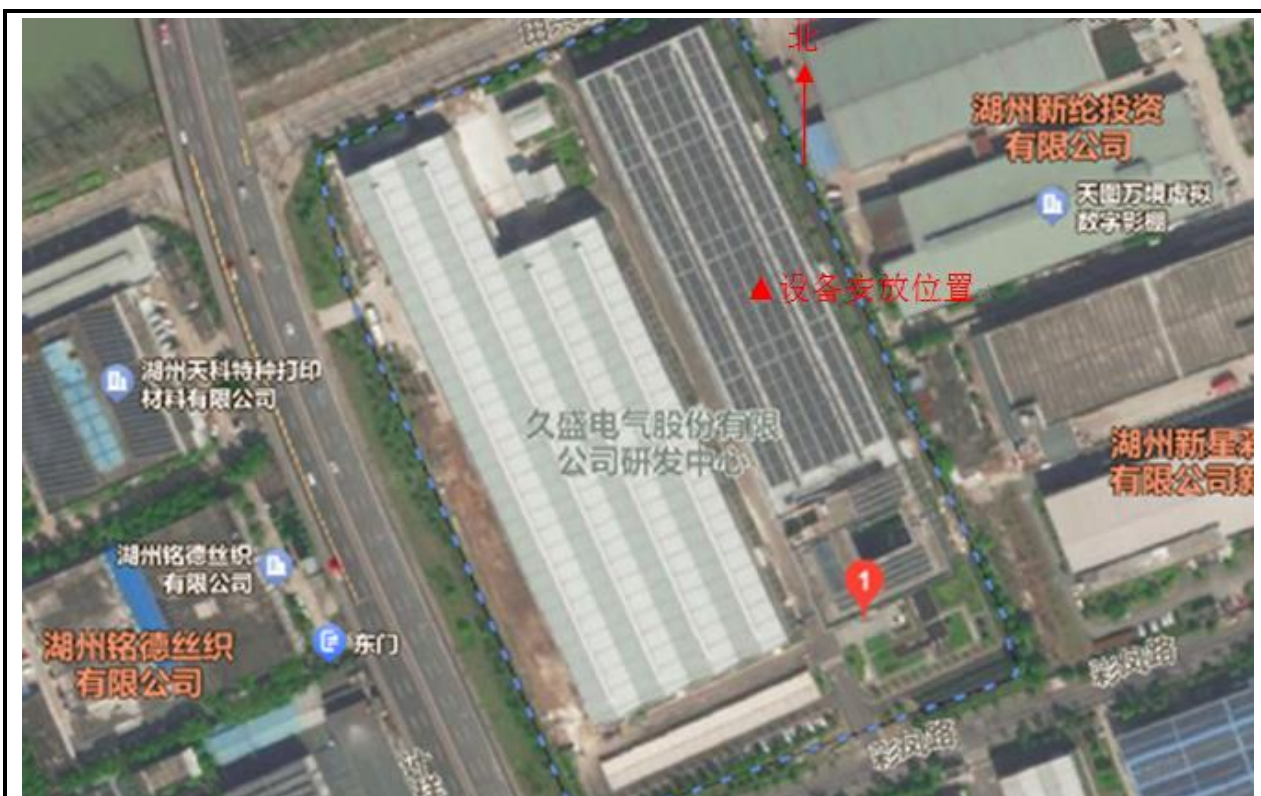
图 2-2 设备安装位置示意图

本项目东侧为湖州新纶投资有限公司和湖州新星彩印有限公司新厂，南侧为彩凤路，隔路为久盛电气股份有限公司老厂，西侧为计详路，隔路为湖州铭德丝织有限公司和湖州天科特种打印材料有限公司，北侧为田兴路，隔道路为旄儿港。X 射线实时成像检测装置位于 1#厂房中间偏北侧。本项目 50m 范围内无居民住宅、学校等环境敏感目标。公司的地理位置见图 2-1，总平面布置及周围环境示意图 2-2 和图 2-3。

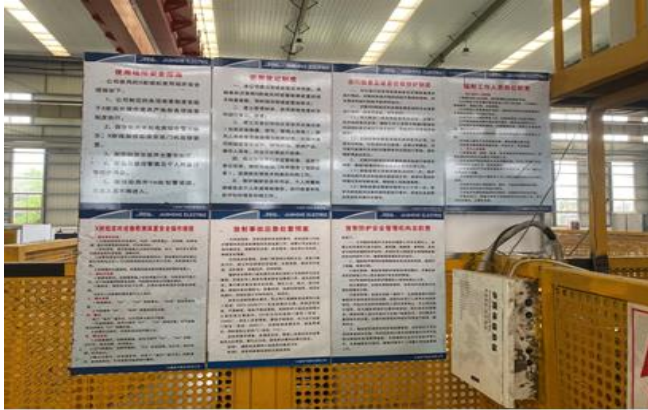
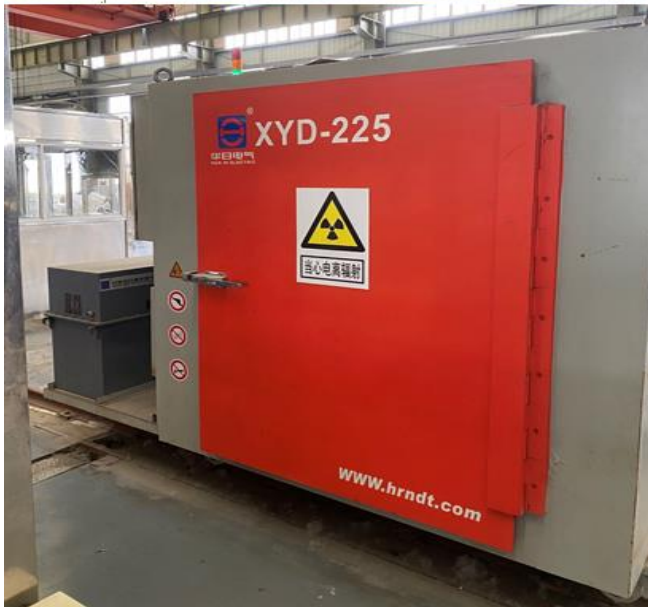
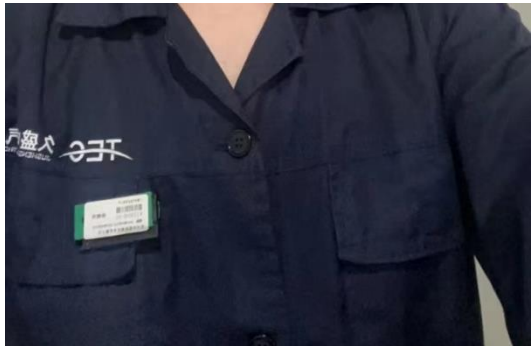
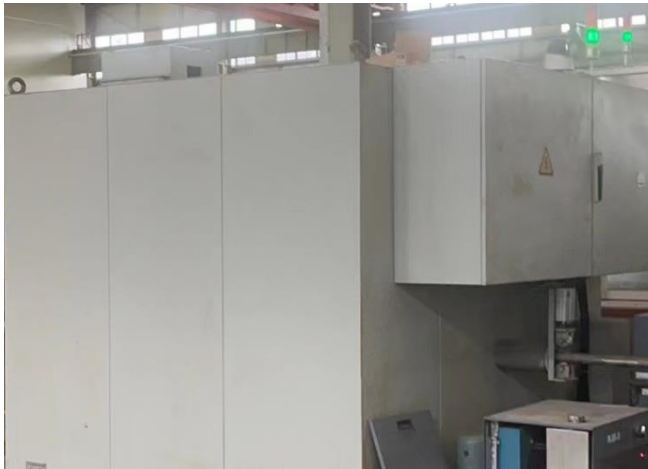
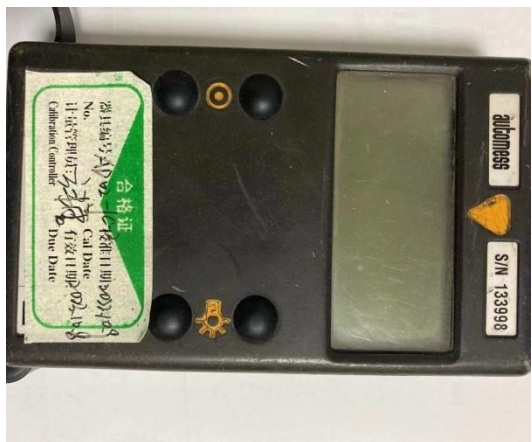
部分环保设施和环保措施落实情况图

污染 防治 措施	<p>(2) 铅房须安装工作警示灯，并应与 X 射线检测装置联锁。</p>	<p>符合环评要求。防护铅房上方设置显示“预备”和“照射”状态的指示灯和声音提示装置，并与 X 射线实时成像系统联锁。X 射线管工作时，警示灯开启。</p>
	<p>(3) 铅房门上须设置电离辐射警告标志，并用中文注明“当心电离辐射”。</p>	<p>符合环评要求。铅房表面均贴有电离辐射警告标识和中文警示说明。</p>
	<p>(4) 铅房内须设置机械通风设施，每小时有效通风换气次数应不小于 3 次。</p>	<p>符合环评要求。铅房顶部设置了机械通风设施，一般情况下人员无法到达顶部，且每小时有效通风换气次数不少于 3 次。</p>
	<p>(5) 铅房外 1m 范围处须划黄色警戒线，告诫无关人员不得靠近。</p>	<p>符合环评要求。铅房外 1m 范围处划有黄色警戒线，告诫无关人员不得靠近。</p>
	<p>(6) 铅房内应设置紧急停机按钮，并明显标识。</p>	<p>符合环评要求。铅房内和操作台均设有紧急停机按钮，紧急事故时能立即停止照射。</p>
	<p>(7) 建立 X 射线实时成像检测装置的档案和台帐，使用 X 射线实时成像检测装置时及时进行登记、检查，做到帐物相符，并要求有专人负责保管。</p>	<p>符合环评要求。公司制定了射线机使用登记制度，并有专人负责保管。</p>
