江门市蓬江区港口二路东侧、金海湾南 侧地段地块土壤污染状况初步调查报告

土地使用权人：江门市土地储备中心

土壤污染状况调查单位：利诚检测认证集团股份有限公司

二〇二四年三月

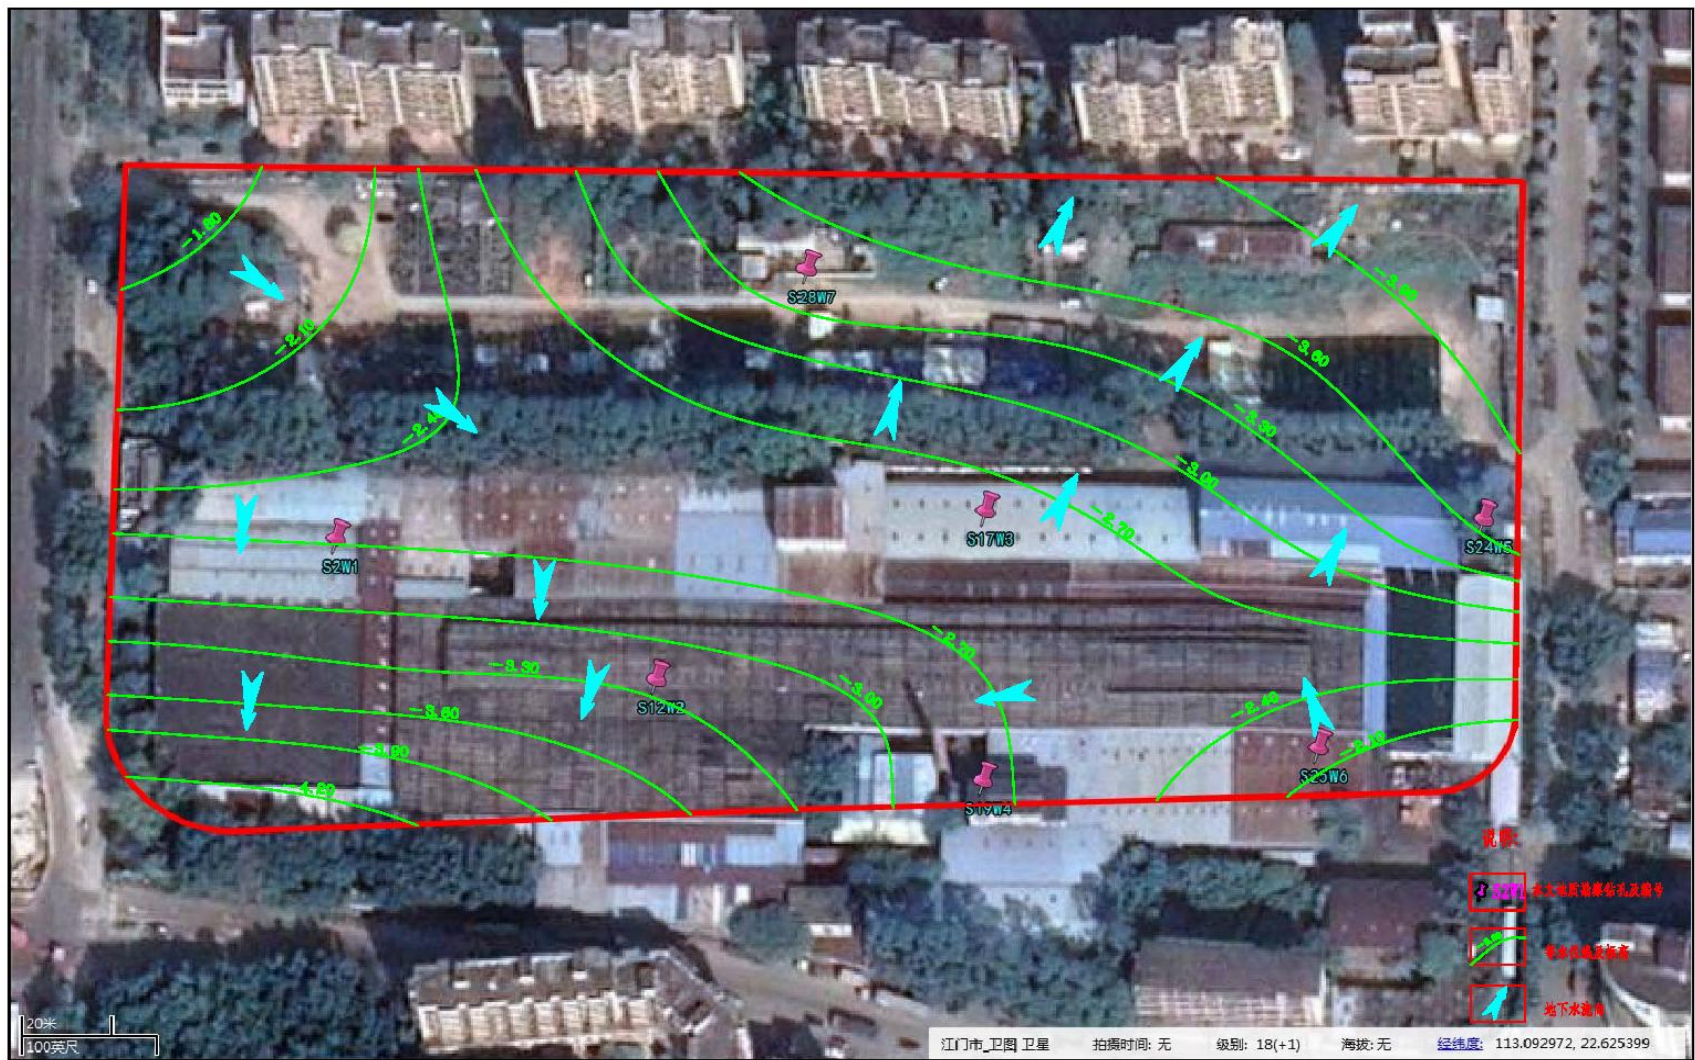
图 2.5-8 调查地块地下水流向图

根据区域水文地质资料、地块原地形和地块周边地表水的分布情况，结合现场钻探的浅层潜水层水位测量数据（表 2.5-1），绘制地下水浅层潜水层地下水流向图（图 2.5-8）。由图可知，推测调查地块区域内地下水整体流向大致为自西部流向东部。由于地块中部地势较高，地块内西部区域的地下水由西北流向东南，地块内东北部区域的地下水由西南流向东北。

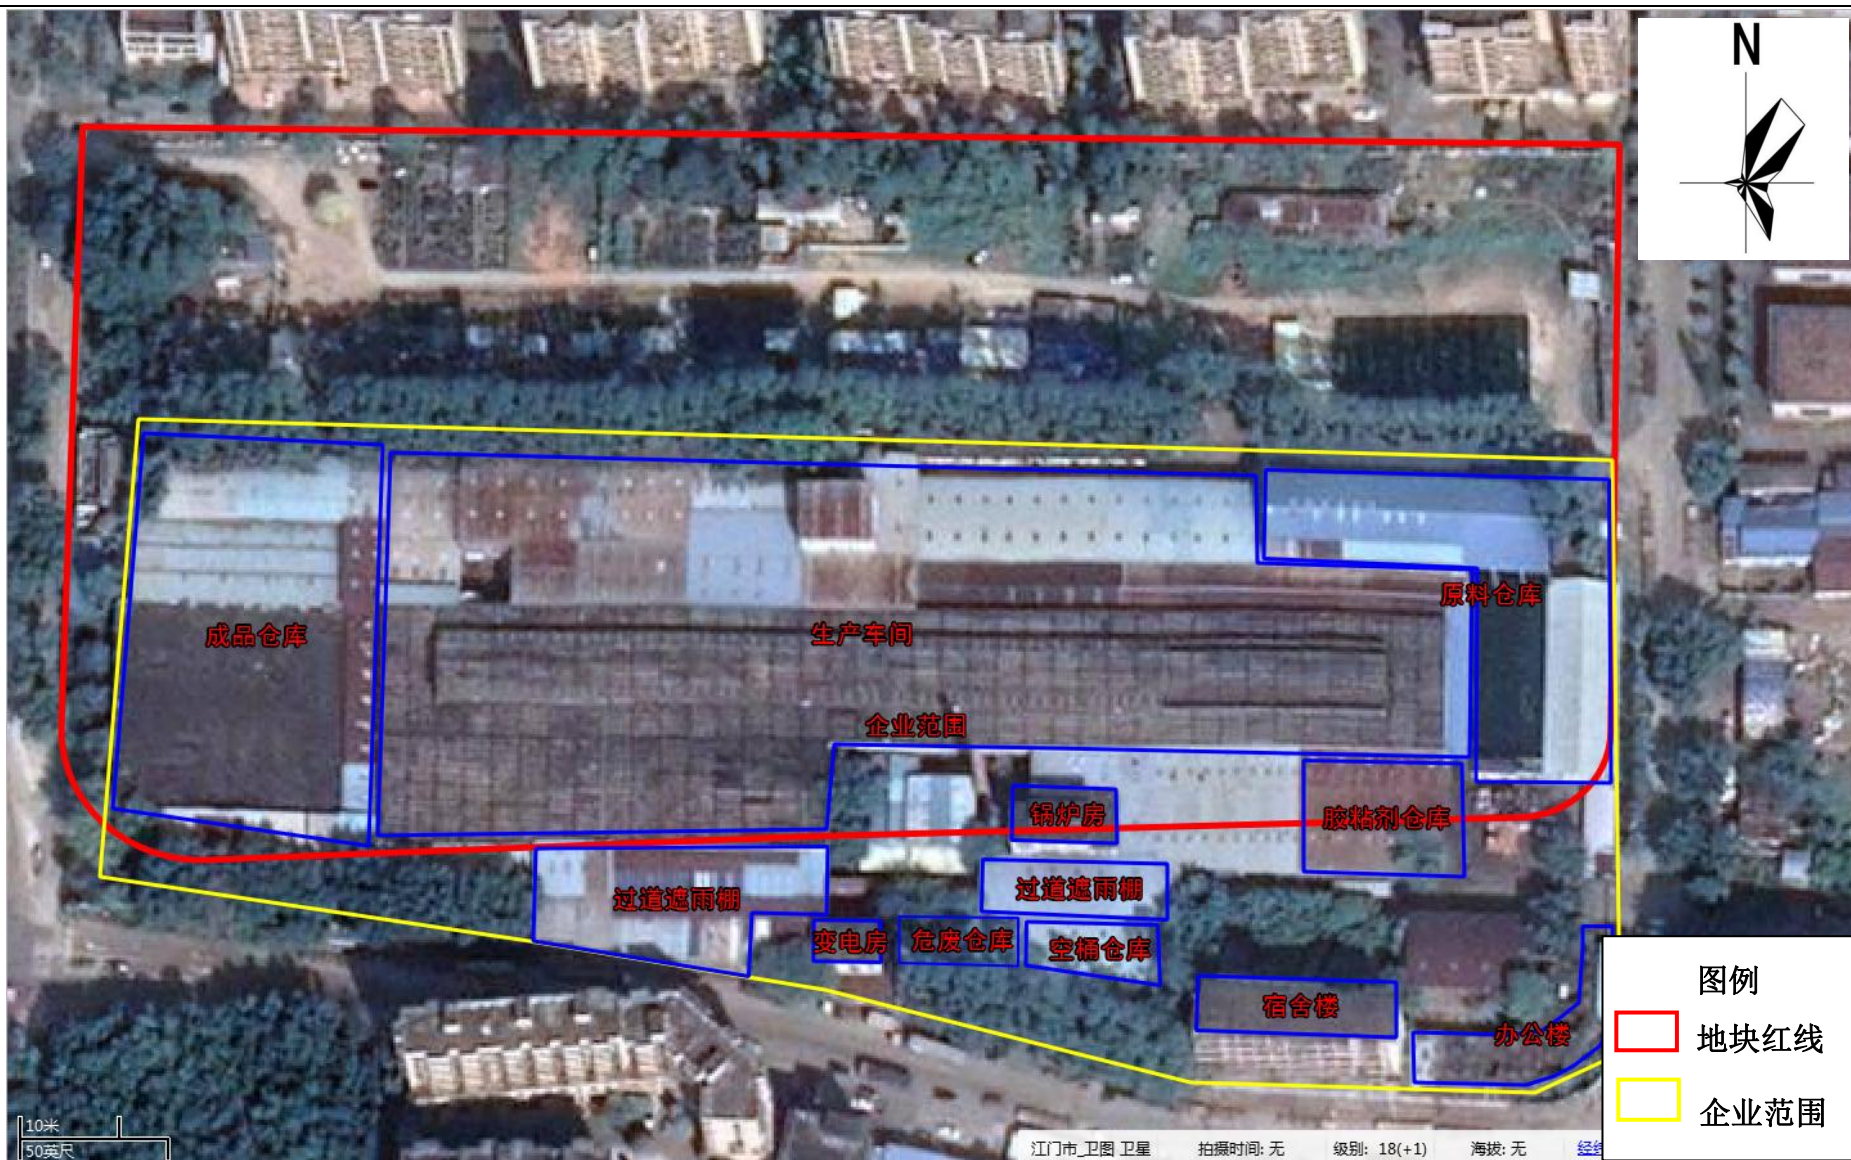
图 3.3-9 江门市昌达木业有限公司生产平面布置图（2003 年-2020 年）

序号	名称	占地面积 (m ²)	备注
1	办公楼	562	保留至今，位于厂区东南角
2	生产车间	16145	位于厂区中部，主要进行旋切、涂胶、冷压、热压、裁边等工序
3	成品仓库	4800	位于厂区西部，存放成品胶合板
4	原料仓库	2964	位于厂区东北角，存放原木
5	变电房	143	位于厂区南部，不在本次调查范围红线内
6	宿舍楼	550	保留至今，位于厂区东南角，不在本次调查范围红线内
7	锅炉房	300	2003-2015 年燃烧生物质燃料，2015-2020 年燃烧天然气；利用蒸汽将热能通过架空管道输送至生产车间
8	危废仓库	342	位于厂区南部，不在本次调查范围红线内；危废包括废旧沾油手套、废旧机油、废活性炭
9	胶粘剂仓库	880	存放桶装胶粘剂
10	空桶仓库	436	不在本次调查范围红线内，存放胶粘剂空桶

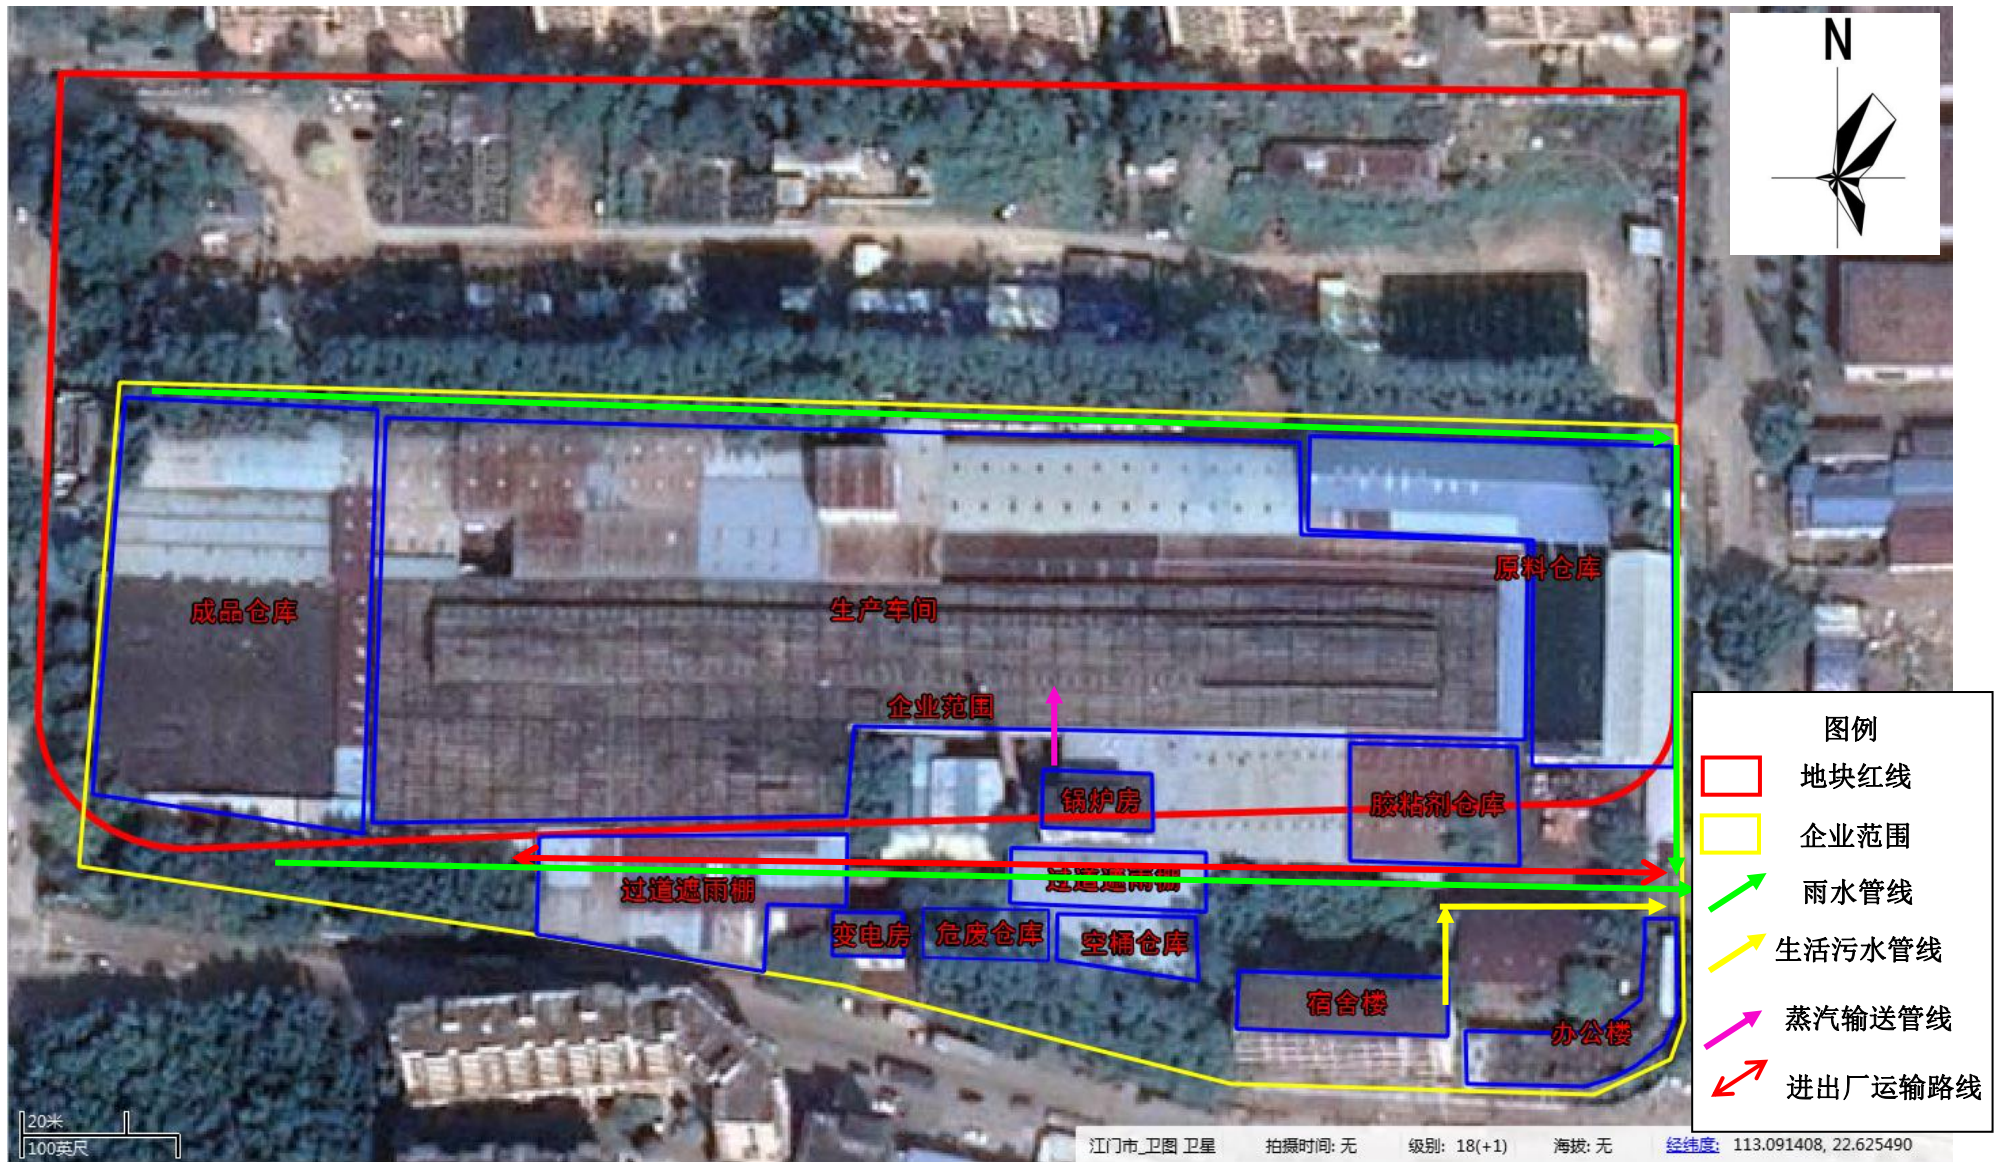
图 3.3-10 江门市昌达木业有限公司厂区雨污水、蒸汽输送管线及货物运输路线示意图（2003-2020 年）

厂区内雨水、生活污水、蒸汽输送管网分布图及厂区内货物运输路线如图 3.3-10 所示。

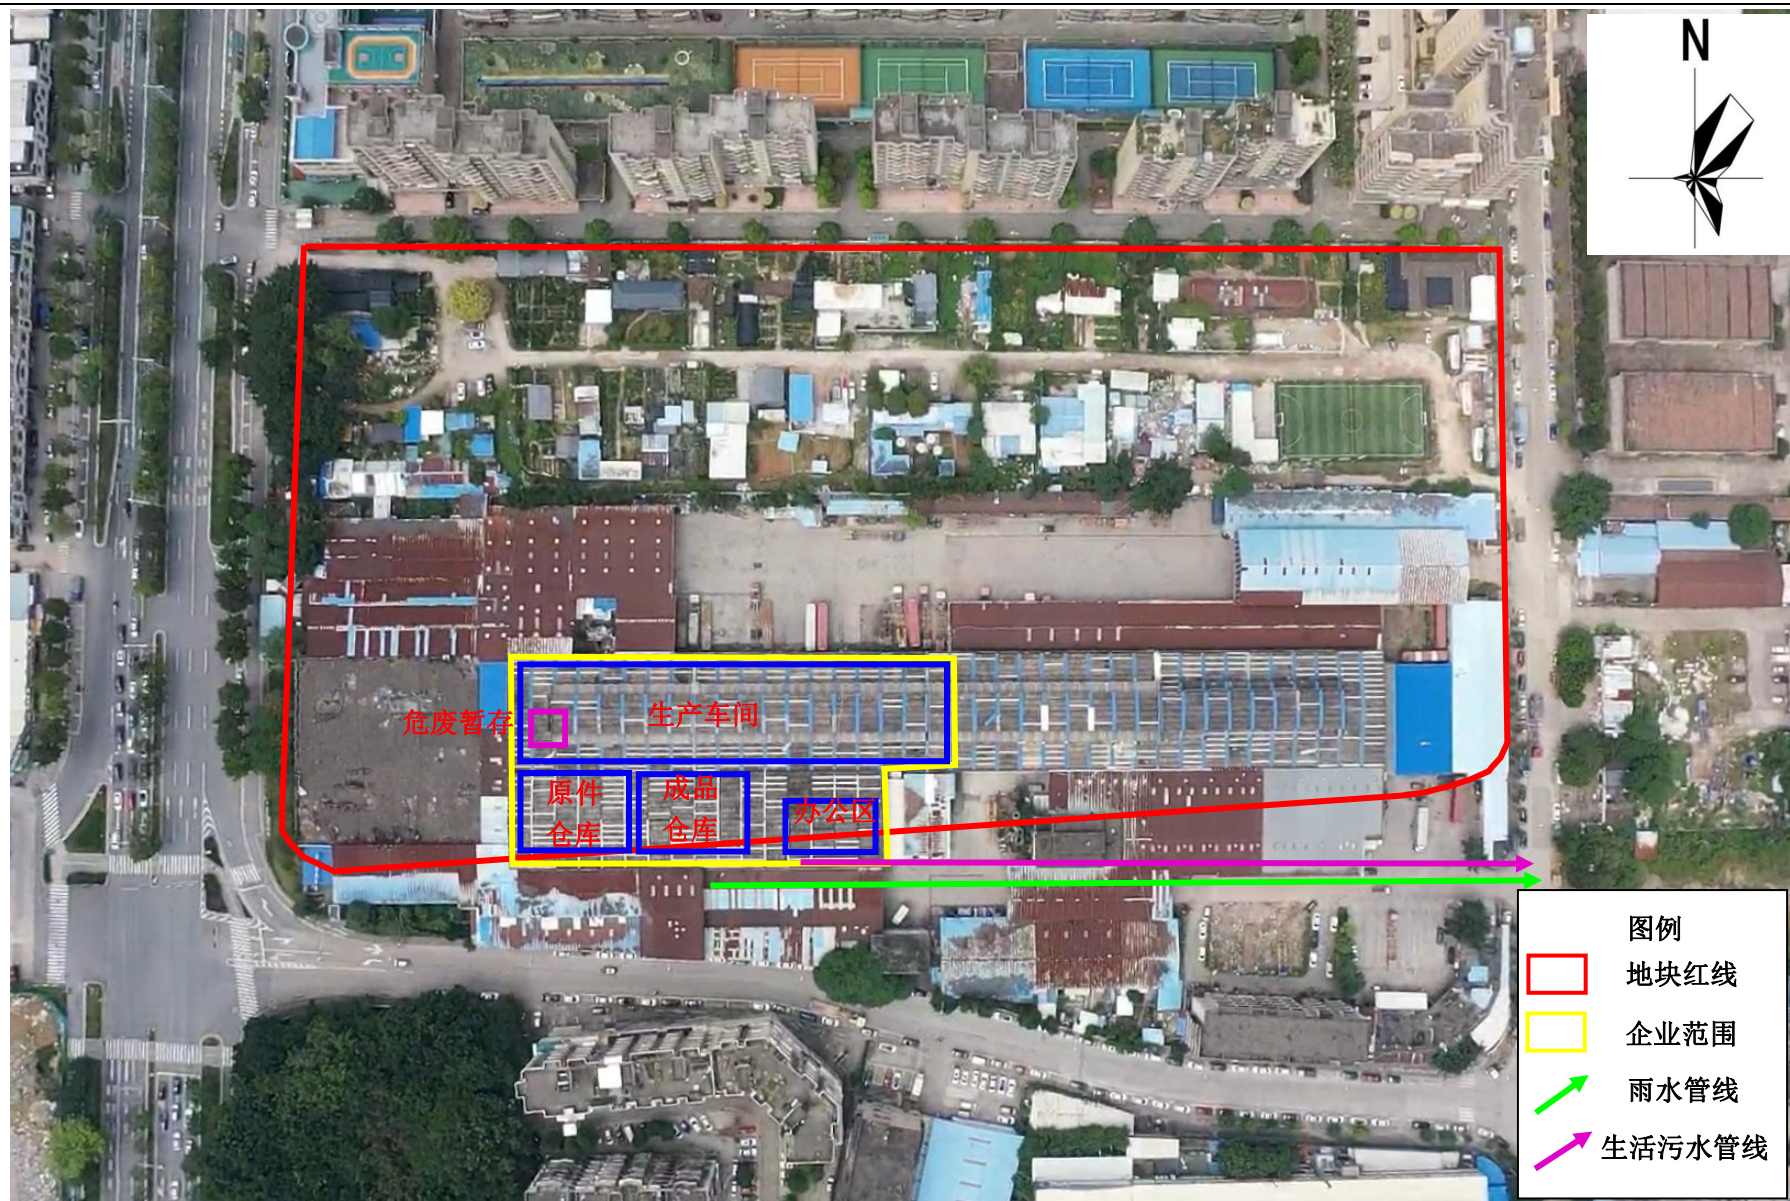
图 3.3-16 广东汇华海成环境有限公司生产平面布置及雨水污水管网图（2022 年-2023 年）

序号	名称	占地面积 (m ²)	备注
1	办公区	600	供工作人员办公
2	生产车间	5200	进行打孔、机床加工等工序
3	成品仓库	1200	存放水泵成品
4	原料仓库	1200	存放泵体、叶轮及后盖
5	危废仓库	20	存放沾油手套、抹布及废润滑油等危险废物

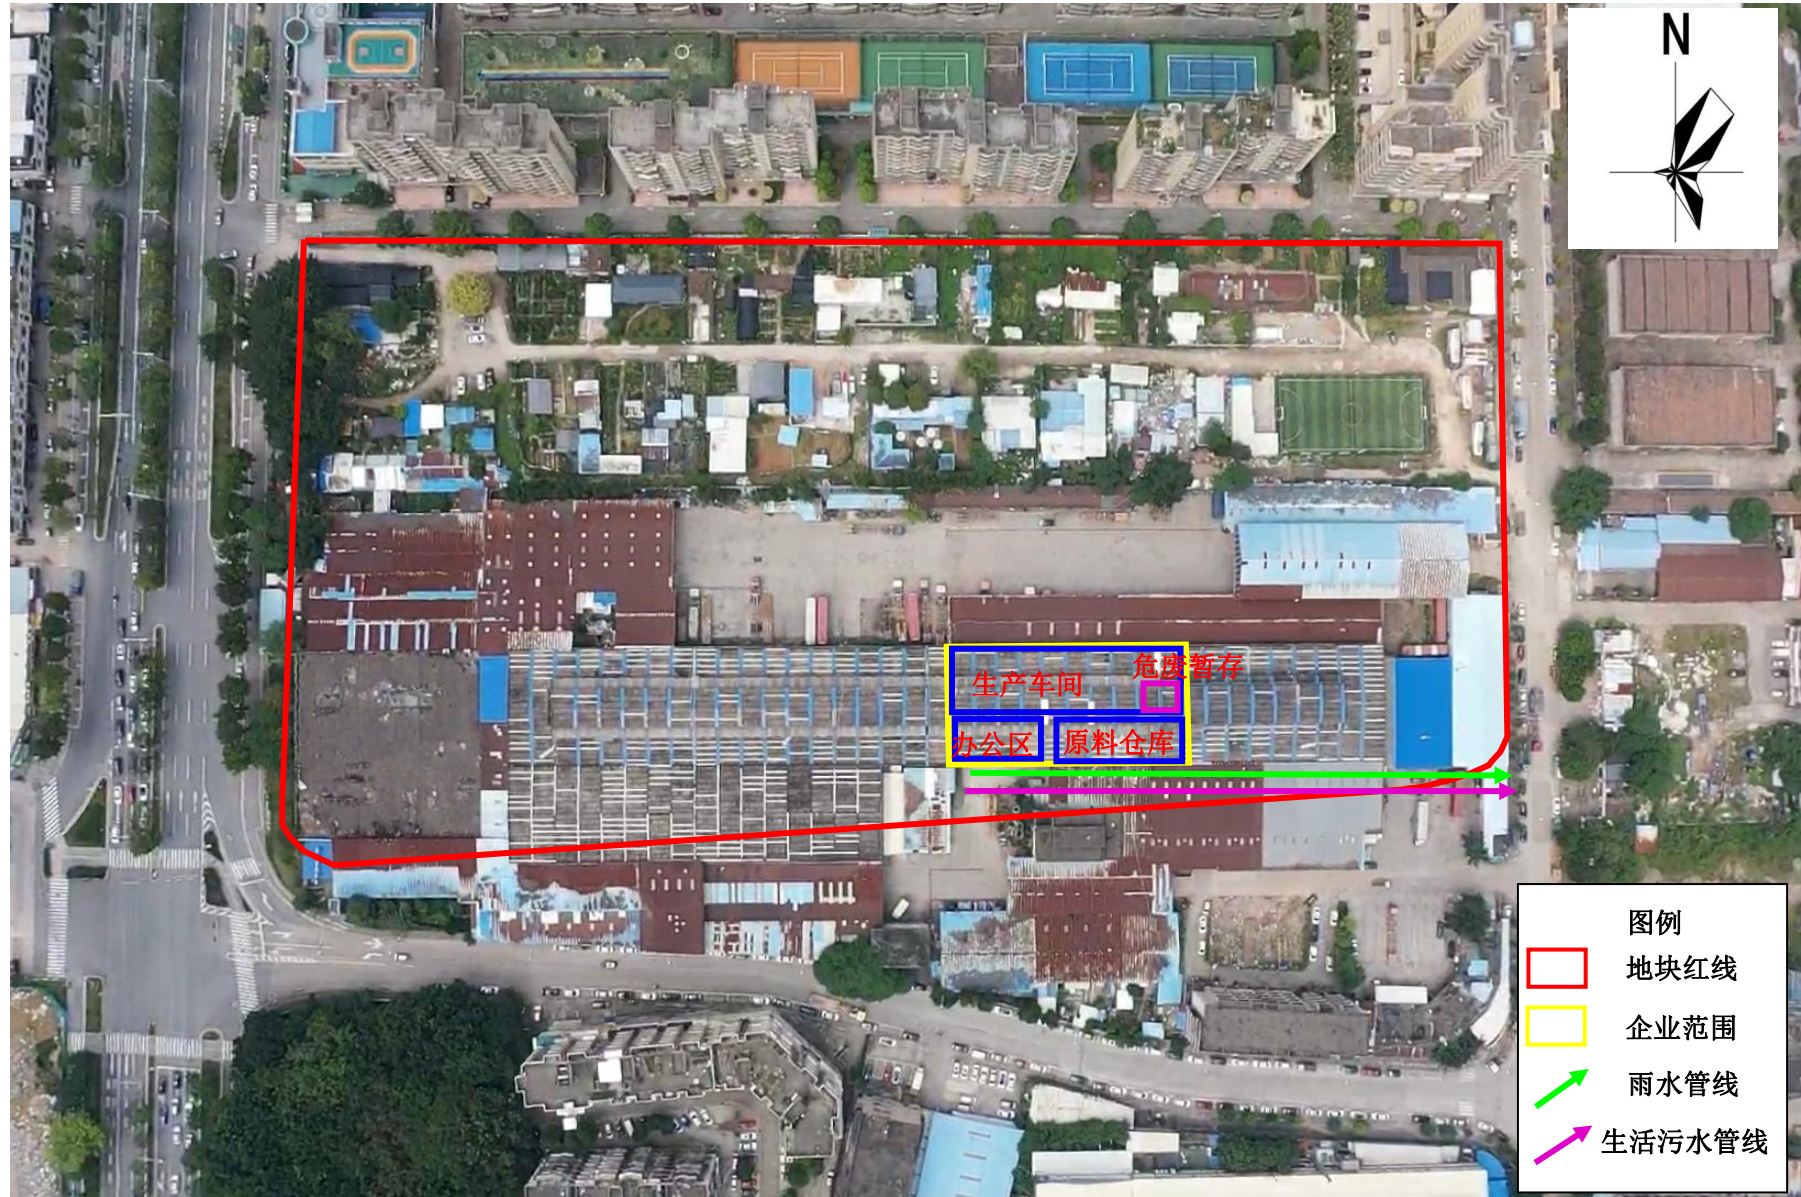
图 3.3-19 江门市蓬江区正鸿广告制作部生产平面布置及雨水污水管网图 (2023 年 01 月-2023 年 06 月)

序号	名称	占地面积 (m ²)	备注
1	办公区	300	办公区域
2	生产车间	1000	进行打印等作业
3	原料仓库	300	存放灯布、油墨等配件
4	危废仓库	20	存放废油墨瓶、沾油手套、抹布及废润滑油

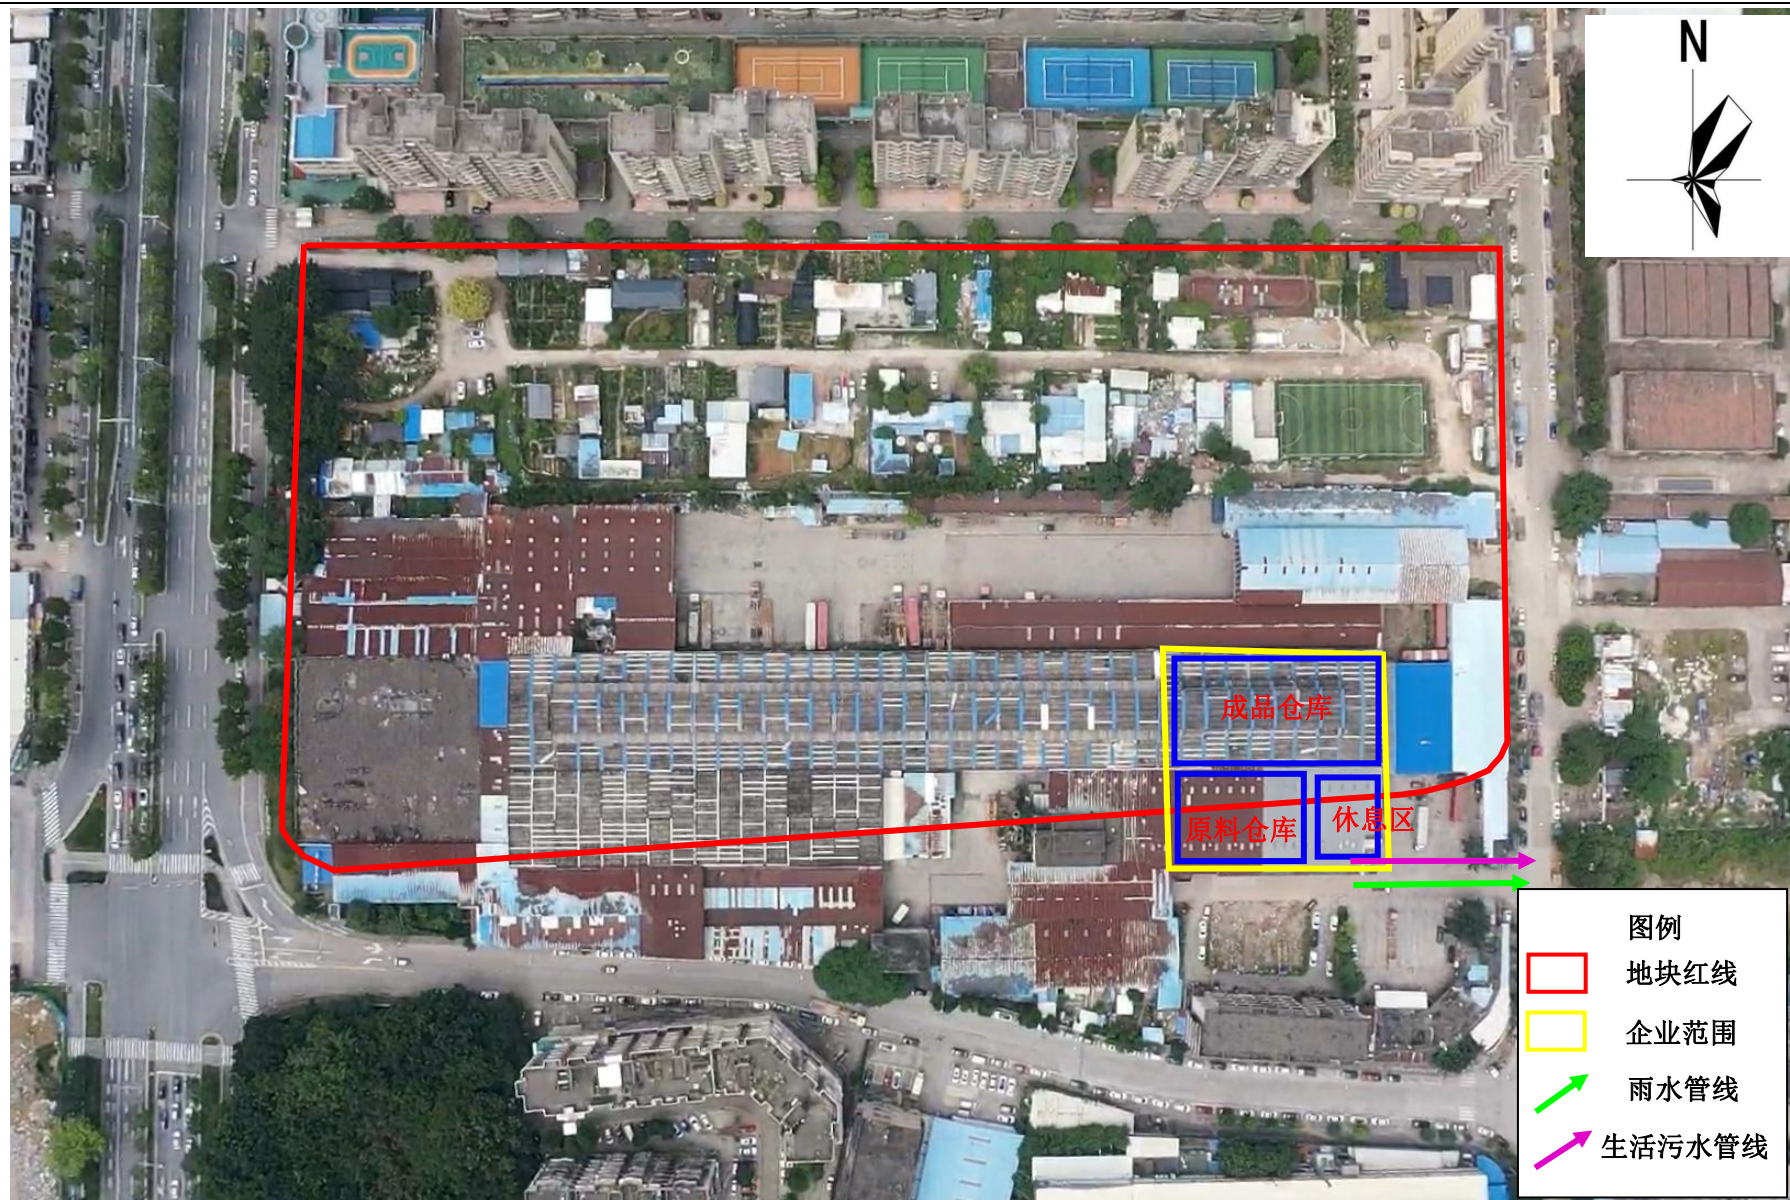
图 3.3-20 江门市蓬江区华盈金属塑胶经营部生产平面布置及雨水污水管网图（2022年-2023年）

厂区内无地下生产废水管线、沟渠、储存池。厂区实施雨污分流，厂区废水主要为生活办公污水。生活办公污水经三级化粪池预处理后，通过核定的外排口排入市政污水总管。厂区地面雨水由道路雨水口收集，屋面雨水由雨水斗及雨水立管汇集，分别排至室外雨水管，经管道汇集后排入市政雨水管。厂区内雨水及生活污水管网分布图如图3.3-20所示。

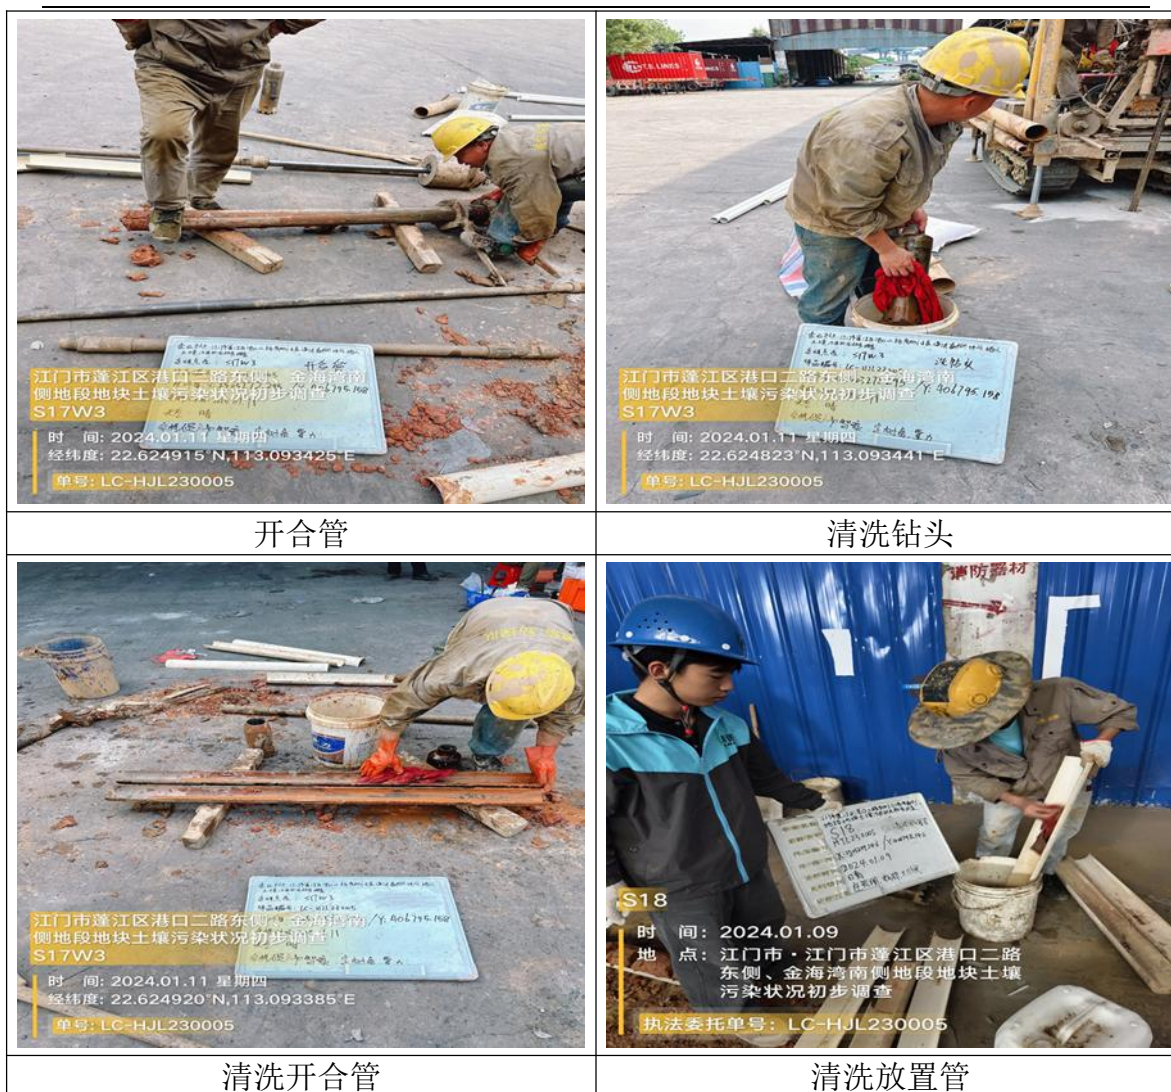
图4.4-1初步调查土壤钻孔现场工作照片

在两次钻孔之间，钻探设备进行清洗；当同一钻孔在不同深度采样时，对钻探设备、取样装置进行清洗，避免污染样品。钻机钻探过程见图 4.4-1。
